GUIDE DE DÉPANNAGE

Fini contre incendie 120+ CFP-SP WB

Édition 2024

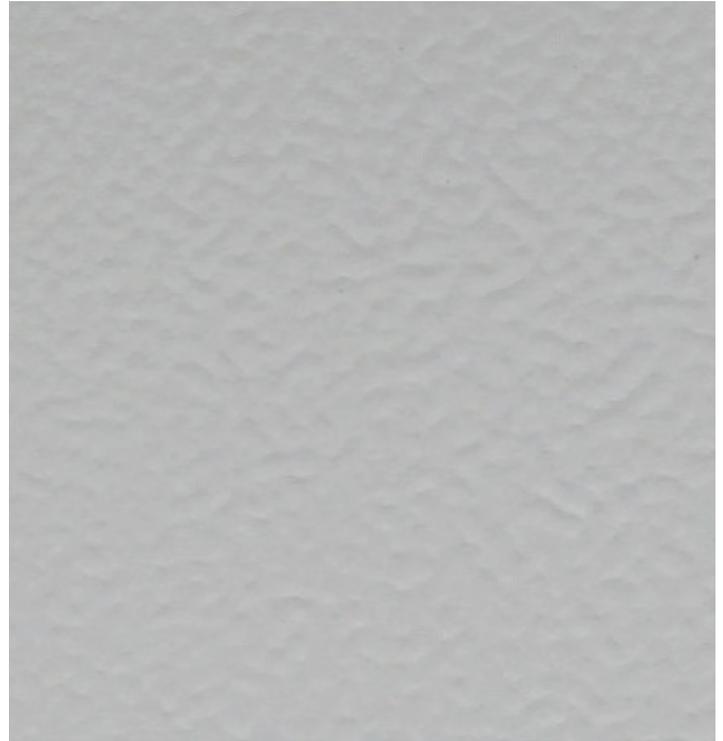
FROISSEMENT

- La surface du produit présente une texture froissée lors du durcissement

- **L'épaisseur de feuil humide (EFH) appliqué est plus élevée que recommandé.**
- **La structure enduite a été exposée à un débit d'air trop élevé ou à une température trop élevée.**
 - Cela entraîne la formation d'une « peau », c'est-à-dire que la couche supérieure sèche avant que le matériau en dessous n'ait la chance de sécher

- Du point de vue de la sécurité-incendie, il n'y a rien à faire puisqu'il n'y a aucun effet néfaste sur la tenue au feu
- Si un aspect esthétique de premier plan est requis, sablez la surface pour obtenir un fini lisse
- Si possible, réglez le débit d'air pour optimiser les caractéristiques de séchage

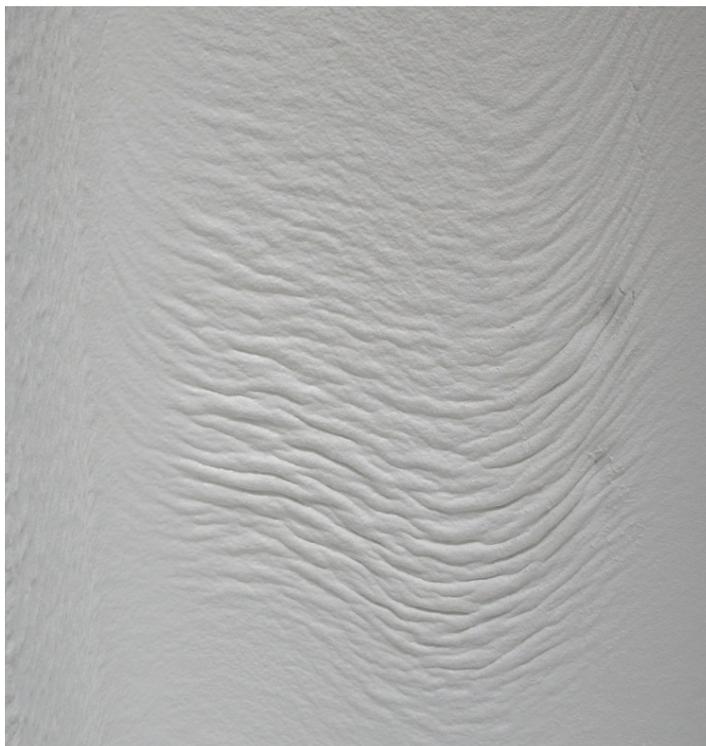
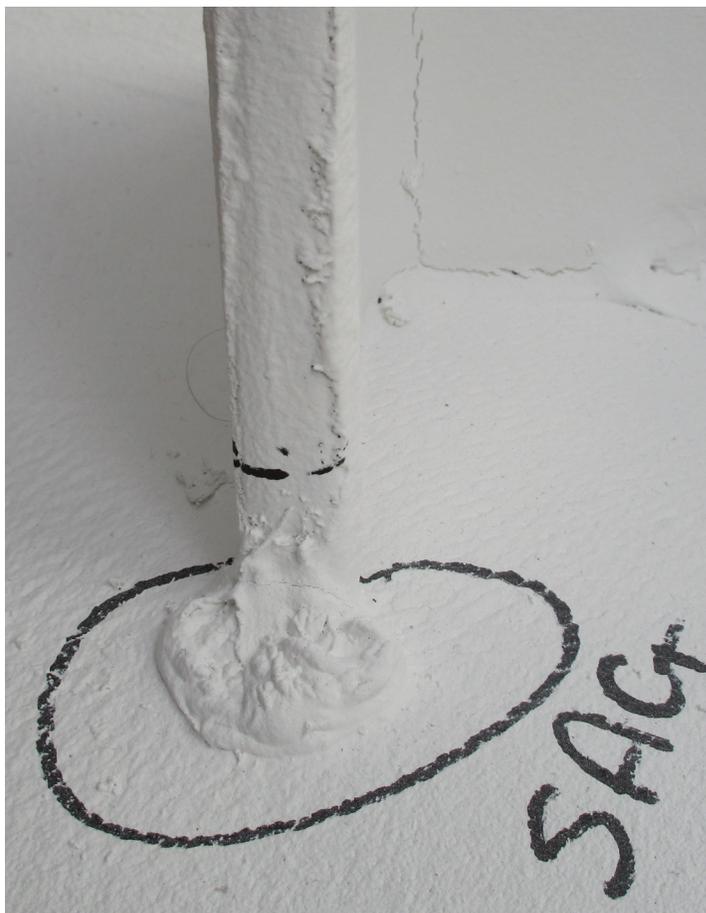
MAUVAISE TENUE

- Le produit semble s'affaisser
- Il arrive souvent que des gouttes de peinture s'accumulent et ruissellent le long de la surface

- L'épaisseur du feuillet frais appliquée est largement supérieure à la valeur recommandée
- Le produit a été dilué avant utilisation
- La personne ayant appliqué le produit s'est tenue trop près de la structure lors de l'application

- Du point de vue de la sécurité-incendie, il n'y a rien à faire puisqu'il n'y a aucun effet néfaste sur la tenue au feu
- Si un aspect esthétique de premier plan est requis, sablez la surface pour obtenir un fini lisse

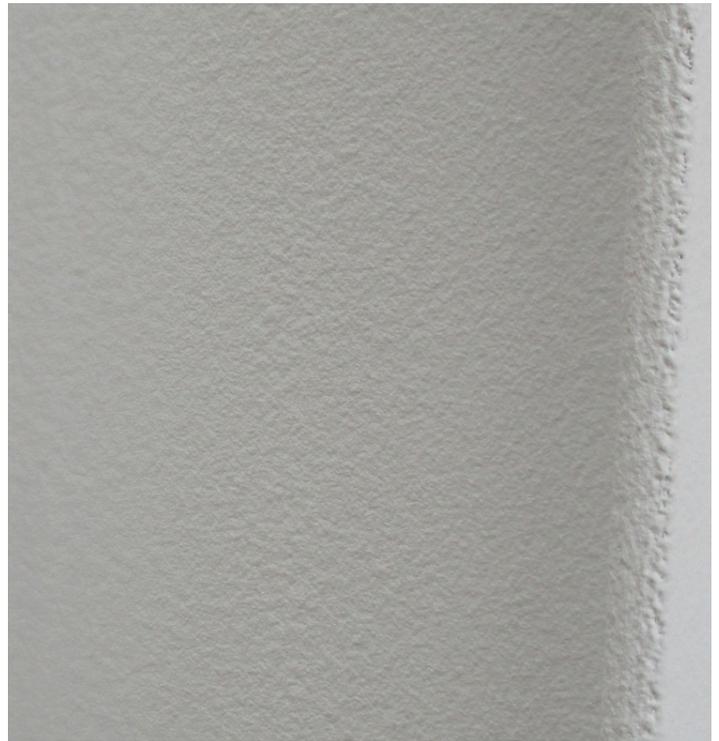
PULVÉRISATION SÈCHE

- Atomisation médiocre du matériau intumescent

- La personne ayant appliqué le produit s'est tenue trop loin de la structure lors de l'application
- La température d'application est trop élevée
- La pression de la pompe est trop élevée

- Du point de vue de la sécurité-incendie, il n'y a rien à faire puisqu'il n'y a aucun effet néfaste sur la tenue au feu
- Assurez-vous que les pressions de la pompe sont conformes aux recommandations du fabricant/guide d'application Hilti
- Assurez-vous d'être à une distance de pulvérisation adéquate de la surface, en fonction des paramètres de pulvérisation du produit
- Si un aspect esthétique de premier plan est requis, sablez la surface pour obtenir un fini lisse

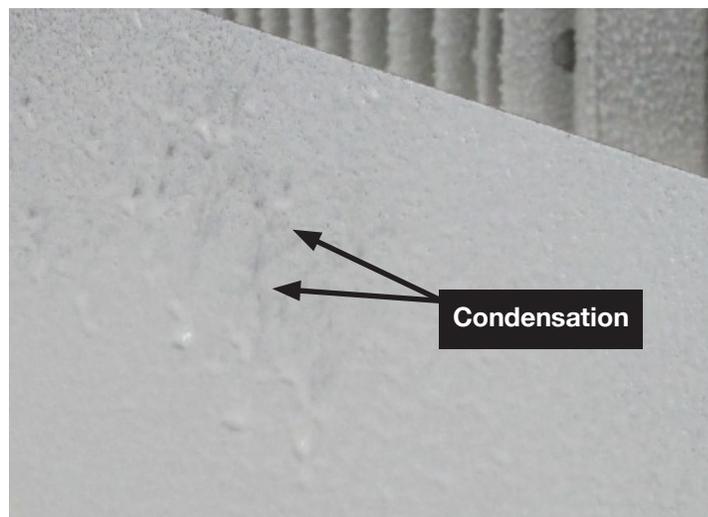
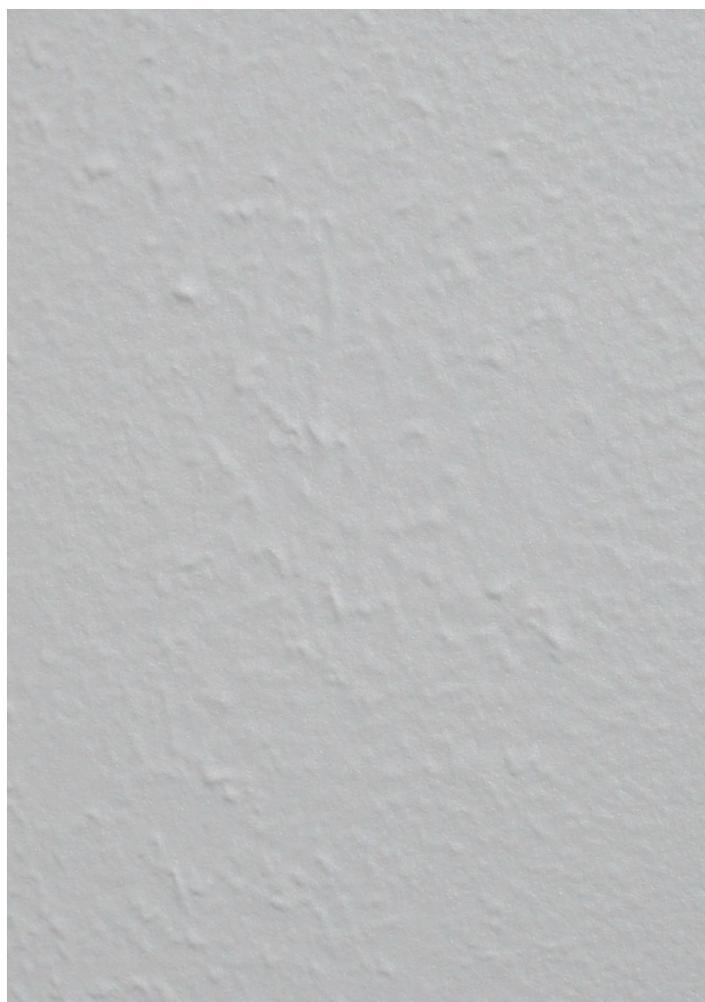
GLISSEMENT OU COULISSEMENT

- Les épaisseurs de feuil humide sont inférieures à celles prévues.
- Le revêtement glisse le long de la surface de la couche précédente.

- Présence de condensation ou d'humidité sur la surface de l'acier
- Présence de contaminants de surface (huile, eau ou autre corps étranger).
- Utilisation d'un produit dilué
- Présence d'eau résiduelle dans la pompe de pulvérisateur

- Si la surface affaissée a atteint l'épaisseur de feuil sec (EFS) exigée, il n'y a rien d'autre à faire du point de vue de la sécurité incendie; il n'y a aucun effet néfaste sur la tenue au feu.
- Si la surface affaissée n'a pas atteint l'EFS exigée, il faut appliquer une nouvelle couche dans cette zone.
- Laissez l'enduit intumescent sécher complètement
- Si un aspect esthétique de premier plan est requis, sablez pour obtenir un fini lisse

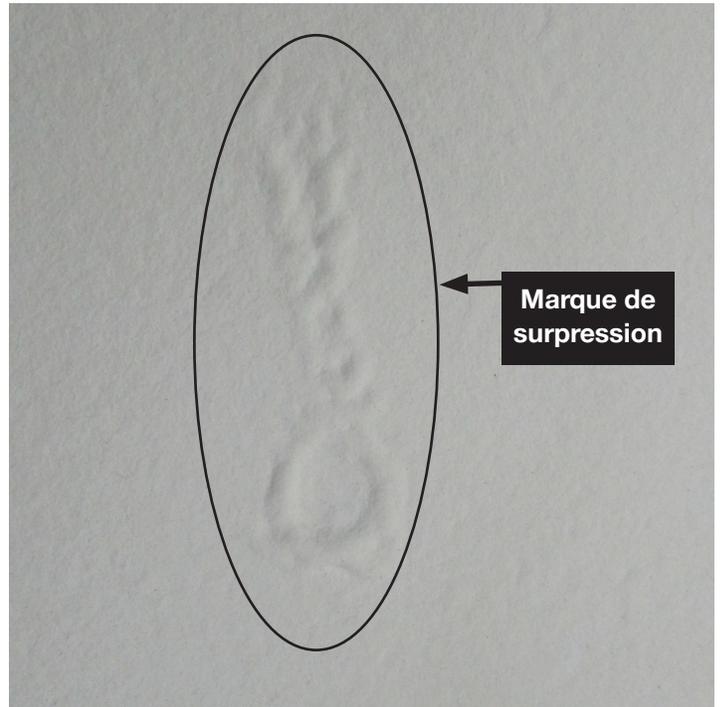
SURPRESSIONS

- Matériau intumescent pulvérisé de la pompe sous forme de jet droit plutôt que de jet plat atomisé

- Cavitation de la pompe
- Blocage de la courte buse causé par un corps étranger

- **Cavitation** : Vérifiez si la quantité de matériau intumescent dans le tuyau d'alimentation de la pompe est suffisante
- Du point de vue de la sécurité-incendie, aucune réparation n'est requise puisqu'il n'y a aucun effet néfaste sur la tenue au feu
- Si un aspect esthétique de premier plan est requis, sablez la surface pour obtenir un fini lisse
- Assurez-vous que tous les raccords de la pompe sont bien serrés et qu'il n'y a pas d'air qui entre dans la pompe
- Assurez-vous qu'il n'y a pas de matériau sec ou durci à l'intérieur de la pompe qui pourrait créer un écoulement irrégulier

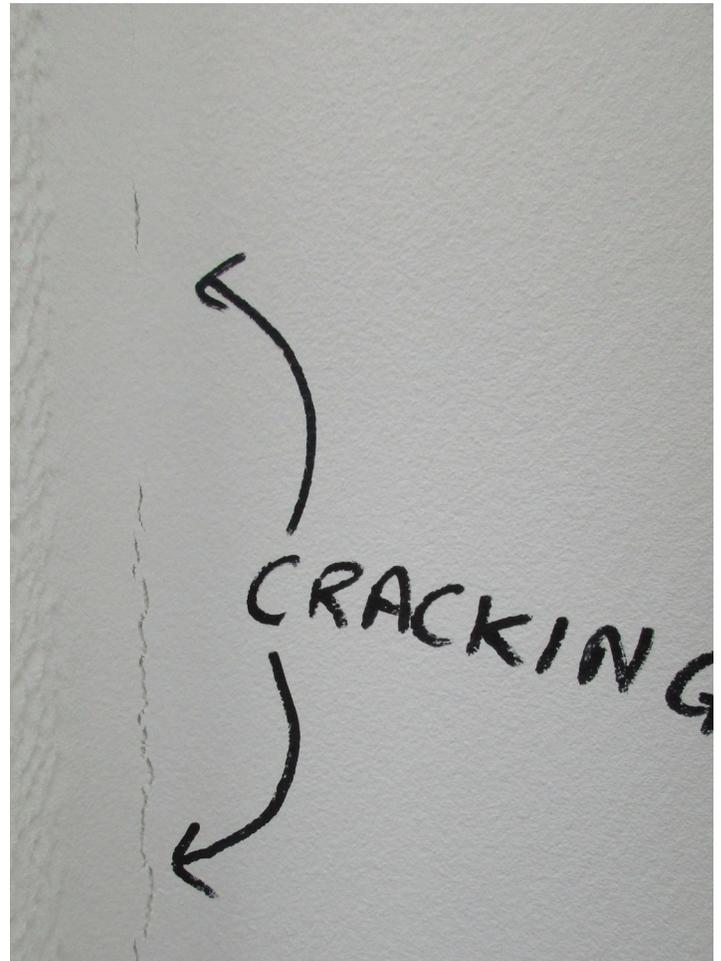
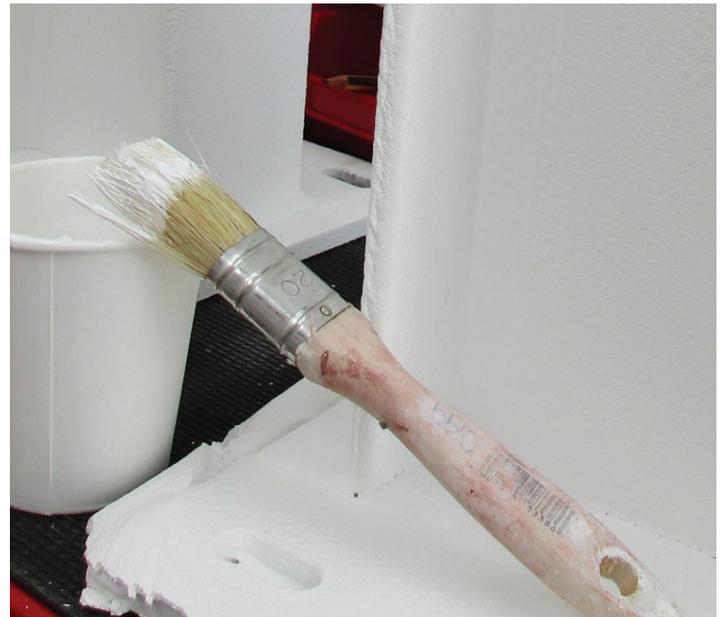
FISSURES

- Fissures traversant la surface du matériau

- EFH plus élevée que recommandée, faible débit d'air, humidité élevée et températures froides.

- L'application d'une couche à rayures peut empêcher la formation de fissures en cas de conditions favorables à la formation de fissures
- En ce qui concerne les fissures capillaires, du point de vue de la sécurité-incendie, aucune réparation n'est requise puisqu'il n'y a aucun effet néfaste sur la tenue au feu
 - Toutes les fissures et tous les interstices doivent être comblés
- Si un aspect esthétique de premier plan est requis, appliquez une couche de matériau au pinceau par-dessus la fissure

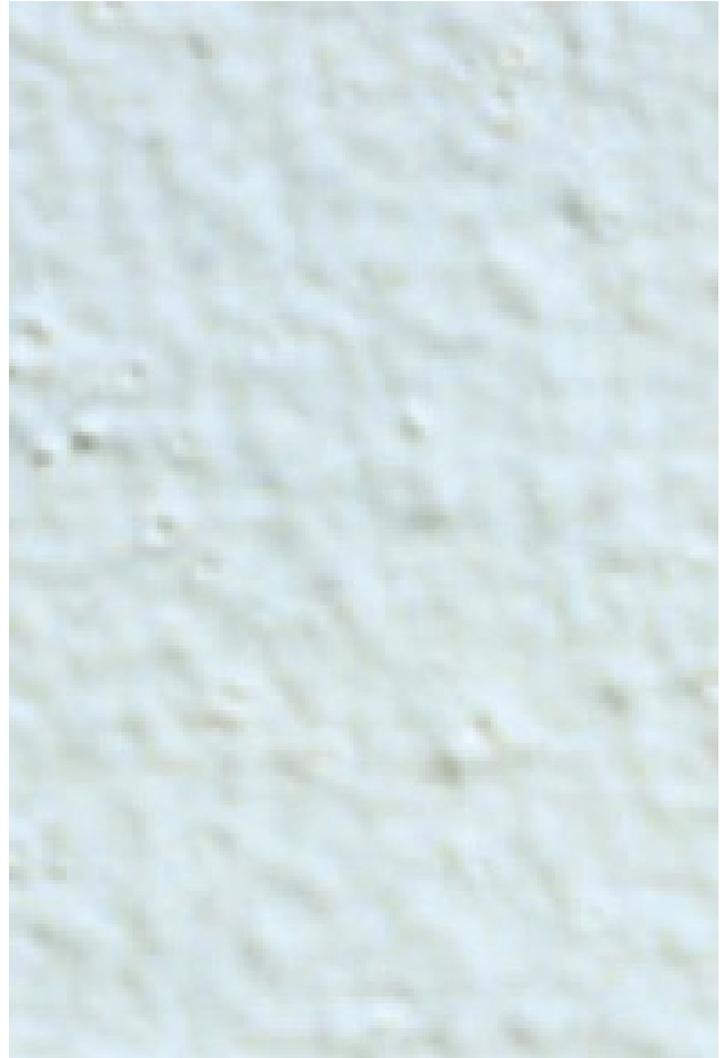
PIQÛRES

- Petites piqûres ou petits cratères dans la surface du produit

- Atomisation médiocre
- Occlusion d'air

- Vérifiez les paramètres de la pompe afin de vous assurer qu'ils sont conformes aux exigences relatives au produit
- Inspectez la buse pour déceler des signes d'usure et, en cas de doute, remplacez-la
- Du point de vue de la sécurité-incendie, aucune réparation n'est requise puisqu'il n'y a aucun effet néfaste sur la tenue au feu
- Si un aspect esthétique de premier plan est requis, sablez la surface pour obtenir un fini lisse

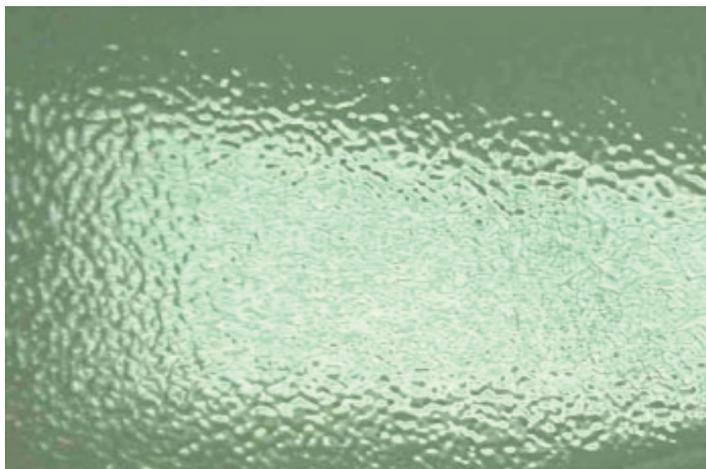
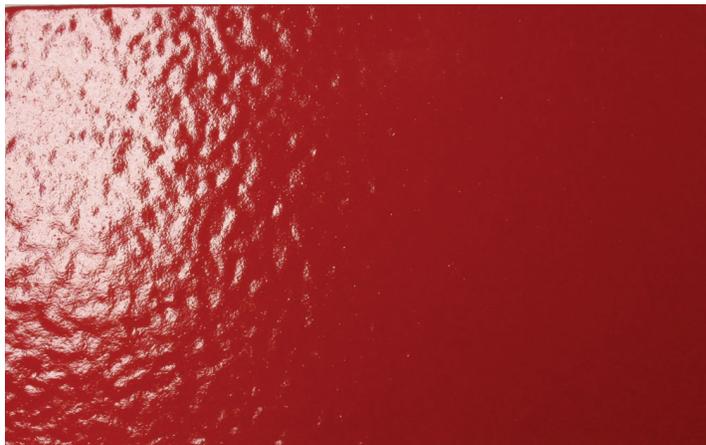
PEAU D'ORANGE

- Aspect rugueux, semblable à la pelure d'orange, observé sur la surface du produit

- Aspect normal pour les enduits à pouvoir garnissant élevé
- Un feuil frais très épais aura tendance à produire une peau d'orange
- Les couches de finition très lustrées en intensifient l'aspect

- Du point de vue de la sécurité-incendie, aucune réparation n'est requise puisqu'il n'y a aucun effet néfaste sur la tenue au feu
- Si un aspect esthétique de premier plan est requis, sablez la surface pour obtenir un fini lisse

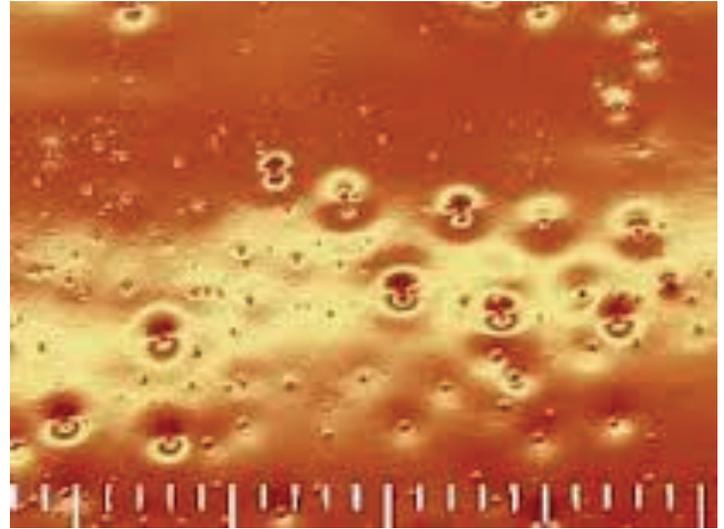
FORMATION DE CRATÈRES (COUCHES DE FINITION SEULEMENT)

- Couche de finition présentant des cratères

- Défaut dans la couche de finition causé par un corps étranger
- Est fréquemment observé sur les couches de finition en polyuréthane et en silicone
- N'est PAS un problème lié au matériau intumescent

- Assurez-vous que la couche de finition est bien mélangée. En cas de doute, filtrez la couche de finition
- Communiquez avec votre fabricant de couches de finition en cas de problèmes répétés
- Du point de vue de la sécurité-incendie, aucune réparation n'est requise puisqu'il n'y a aucun effet néfaste sur la tenue au feu
- Si un aspect esthétique de premier plan est requis, lissez la couche de finition et appliquez une autre couche mince

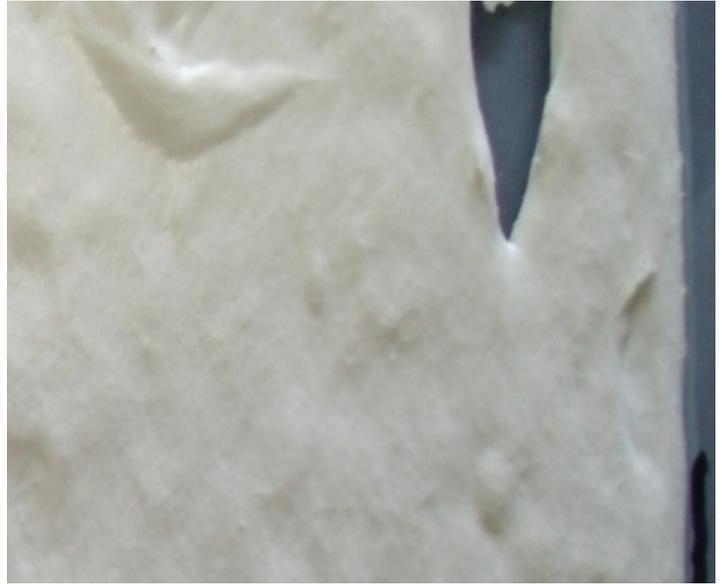
PRODUIT QUI N'ADHÈRE PAS AU SUBSTRAT

- Le produit de pulvérisation n'adhère pas au substrat; il glisse lors du processus initial de pulvérisation/séchage

- L'apprêt pourrait ne pas être compatible, ou le produit a été appliqué en dehors de la plage d'application de deuxième couche précisée (de l'apprêt)
- Substrat contaminé (huile, graisse, etc.)
- Si une pompe neuve est utilisée pour la première fois, les lubrifiants de la pompe n'ont pas été entièrement nettoyés à l'aide d'un solvant, suivi d'un rinçage complet avec de l'eau

- Le fini contre incendie DOIT être entièrement retiré du profilé en acier
- Vérifiez la compatibilité de l'apprêt
 - Retirez l'apprêt incompatible
 - Décapez l'acier de nouveau et appliquez un apprêt approuvé
- Enlevez le contaminant
 - Enlevez la graisse, nettoyez au jet d'eau, etc.
 - Appliquez de nouveau le fini contre incendie conformément aux exigences UL

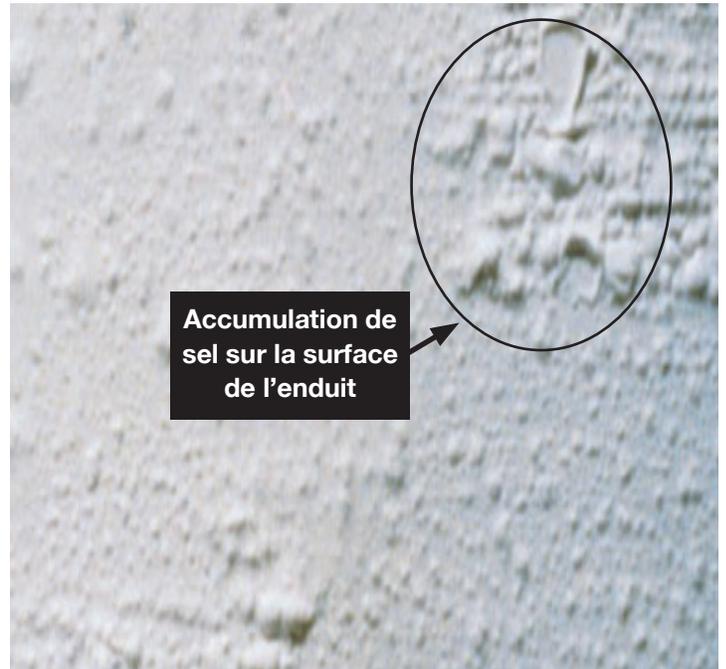
EFFLORESCENCE

- C'est comme s'il y avait une « accumulation de sel » sur la surface du matériau

- Exposition à l'eau ou utilisation dans des environnements extérieurs où il n'y a pas eu de couche de finition approuvée

- Le fini contre incendie DOIT être entièrement retiré du profilé en acier, puis appliqué de nouveau
 - Il n'y a aucun moyen de réparer le matériau puisque la tenue au feu a été compromise

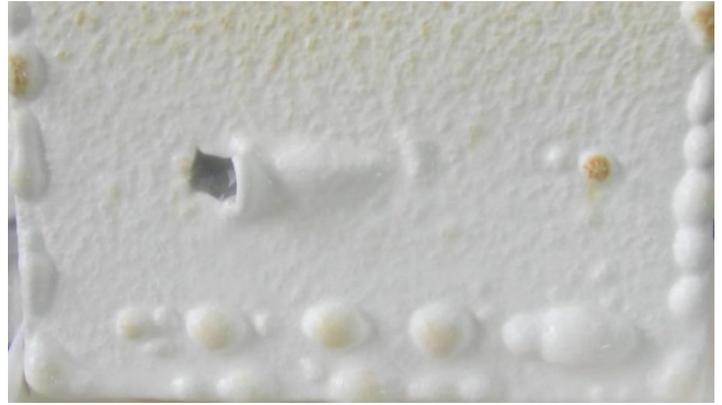
CLOQUAGE

- La surface du matériau semble présenter des « cloques »

- Exposition à une accumulation d'eau, à de l'eau stagnante ou à de l'eau courante
- Contamination possible de la surface

- Le fini contre incendie DOIT être entièrement retiré du profilé en acier, puis appliqué de nouveau
 - Il n'y a aucun moyen de réparer le matériau puisque la tenue au feu a été compromise

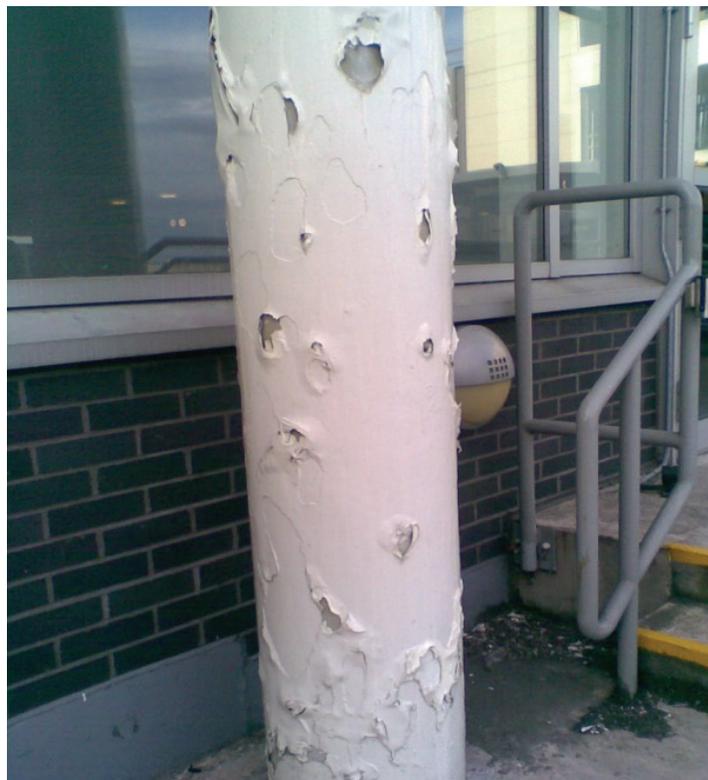
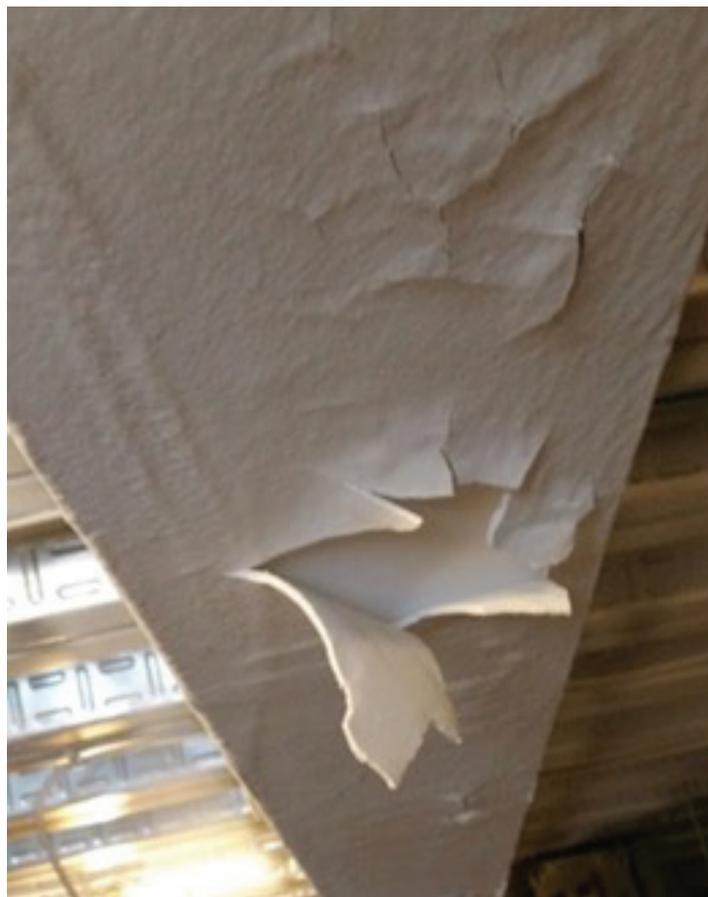
DÉLAMINAGE

- Une fois sec, le produit se décolle de la structure en acier

- Si le produit n'a pas durci et n'adhère pas ou s'il a durci et se décolle, le produit a été appliqué sur un apprêt incompatible
- Contamination du substrat ou du produit
- Infiltration d'humidité au fil du temps

- Le fini contre incendie et l'apprêt DOIVENT être entièrement retirés de la colonne, puis appliqués de nouveau
 - Il n'y a aucun moyen de réparer le matériau puisque la tenue au feu a été compromise
- Appliquez de nouveau après avoir décapé la surface en acier et y avoir appliqué un apprêt approuvé

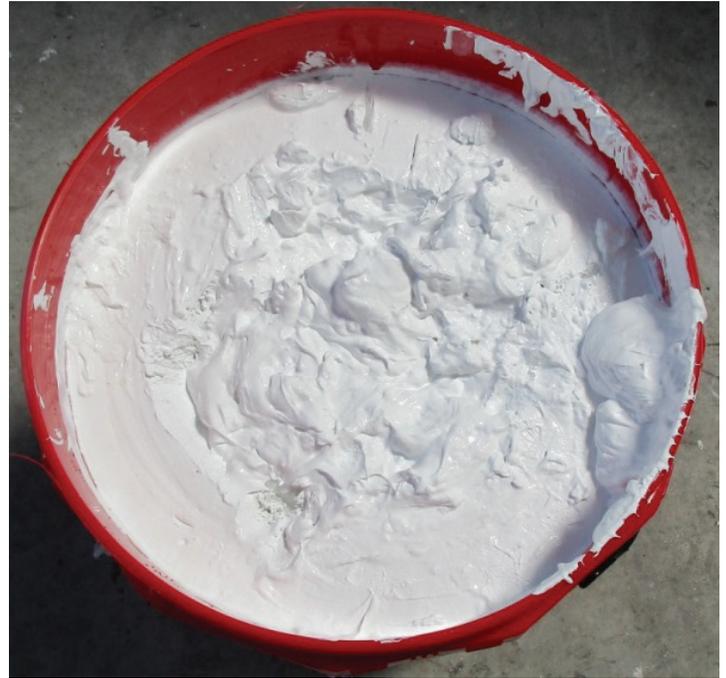
DOMMAGES DUS AU GIVRE SUR L'ENDUIT HUMIDE

- Le produit a coagulé et ne peut être brassé

- Le produit a été congelé, puis décongelé

- NE PAS UTILISER : Jetez le seau au complet si l'indicateur de gel est activé
